# PROJET GLOBAL DE REAMENAGEMENT AGRICOLE, HYDRAULIQUE ET PAYSAGER

*ISDI de Puiseux-en-France*

*Commission Locale de Suivi du 18/03/25*

*Mars 2025*

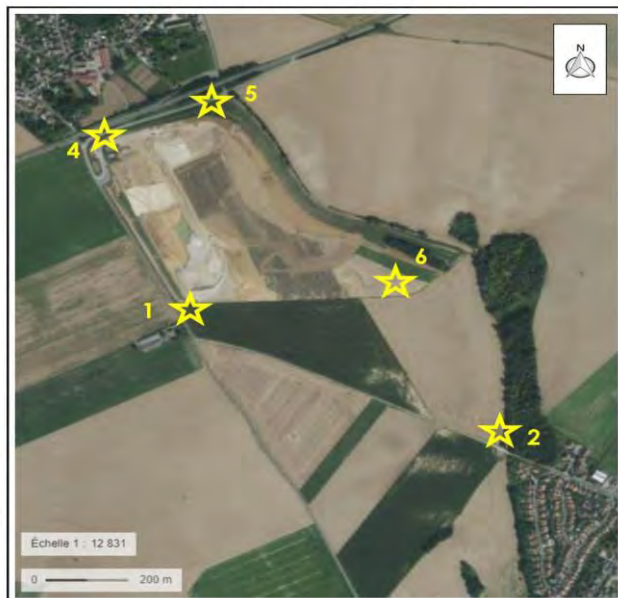
Figure 1 : Carte de localisation des points de mesures

Conformément au dossier d'enregistrement, 5 stations de mesures ont été implantées :

- Point 1 : en limite Sud-Ouest de l'ISDI.
- Point 2 : en limite Sud-Est de l'ISDI.
- Point 4 : en limite Nord-Ouest de l'ISDI.
- Point 5 : en limite Nord-Est de l'ISDI.
- Point 6 : à l'Est de l'ISDI.

Les points de mesure 2, 4, 5 et 6, situés en limite de propriété de l'ISDI, présentent une concentration en poussières inférieure au seuil de 200 mg/m²/jour.

Le point de mesure 1, situé en limite de propriété de l'ISDI, présente une concentration en poussières supérieure au seuil de 200 mg/m²/jour.

Cette teneur élevée en poussières au point 1 peut s'expliquer, soit par le passage de camions sur la piste, soit de la circulation des véhicules sur la voie communale.

La zone en cours de remblaiement est suffisamment éloignée de ce point pour ne pas être la source des envols de poussières mesurée en ce point, d'autant que les vents dominants étaient majoritairement contraires.

Notons que le point de mesure 1 étant situé derrière le merlon végétalisé de l'ISDI et que la piste de l'ISDI étant revêtue à cet endroit, il est peu probable que la teneur en poussière provienne de l'ISDI.

Par contre, le point 1 étant localisé en bordure de la voie communale et étant situé sous les vents dominants de Sud-Ouest, il est probable que la teneur en poussière provienne de la circulation des véhicules sur cette route.

La circulation des véhicules sur la voie communale pourrait vraisemblablement être à l'origine de la teneur élevée en poussières au niveau du point 1.

En 2022 déjà, ce point 1 avait une teneur en poussière beaucoup plus élevée que les autres points dans les mêmes conditions de vents ; on peut considérer que les envols de poussières au niveau du point 1 proviennent d'une source extérieure.

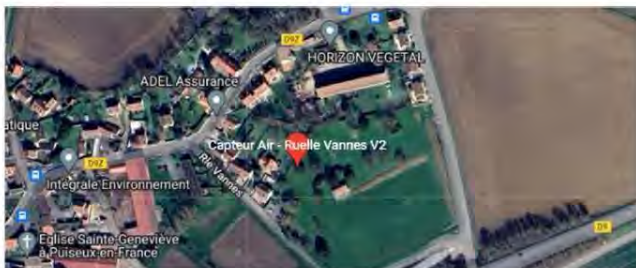
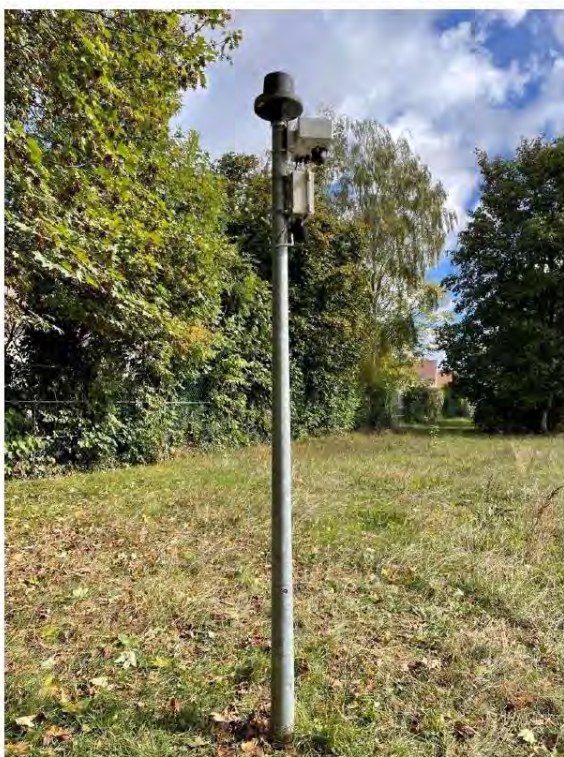
SITE RUELLE VANNES

- 1 - Val des Templiers
- 2 - Ecole du Bois du Coudray
- 3 - Puisseux-Village (Ruelle Vannes)

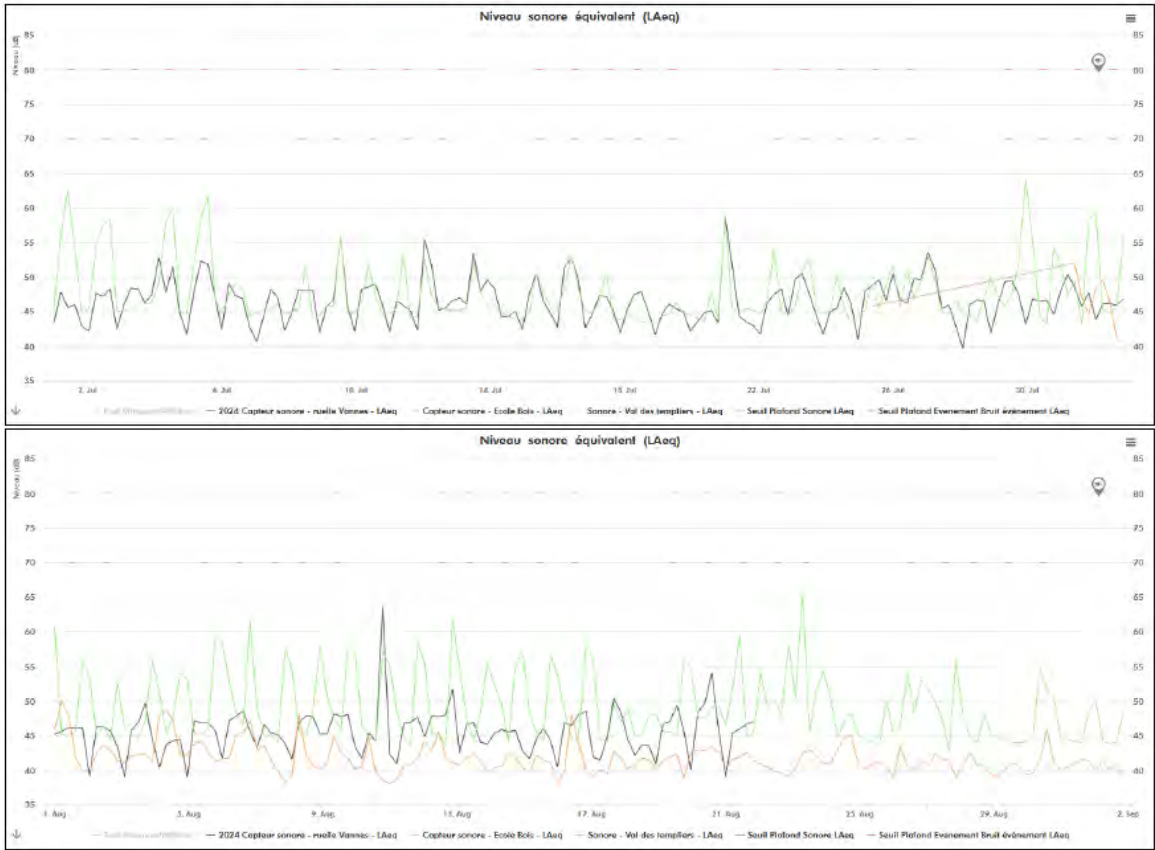
a. Période du 01/07/24 au 01/08/24 et du 02/08/24 au 02/09/24 (Non Scolaire)

i. Zoom Général sur la période concernée

Le 21/08/24, le vol du capteur acoustique Ruelle de Vannes a été observé.

| Zone | Maximum enregistré sur la période<br>(Horaire 7h30 – 17h) | Moyenne de la période<br>(Horaire 7h30 – 17h) |
|---|---|---|
| Ecole Bois de Coudray | 82,6dB | 46,4dB |
| Ruelle de Vannes | 71,0dB | 46,7dB |
| Val des Templiers | 61,5dB | 42,1dB |

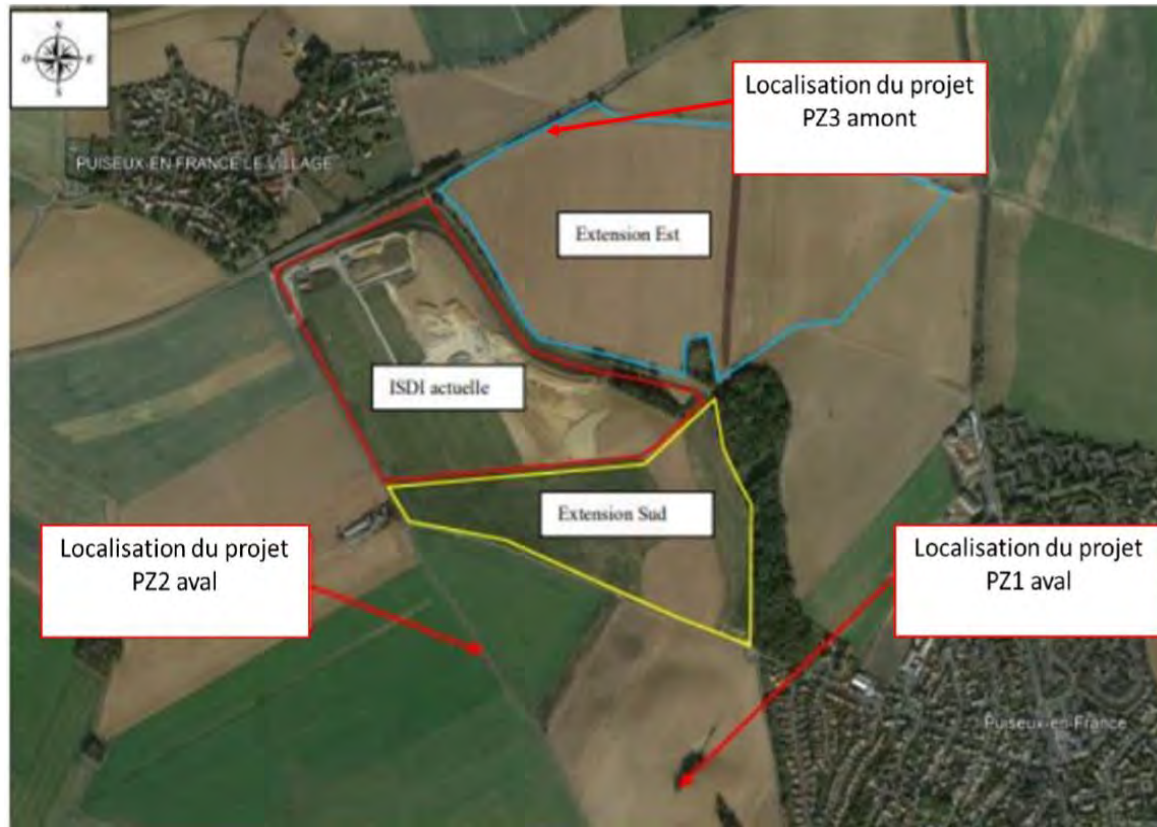
Création en 2022 de deux piézomètres de suivi de la nappe souterraine (Lutétien)

| | PZ1 - PZ1 | PZ2 - PZ2 | PZ3 - PZ3 |
| Profondeur de l'ouvrage h2 (m) | 54,00 | 70,00 | 100,00 |
| Niveau d'eau h1 (m) | 34,30 | 45,25 | 50,00 |
| Hauteur d'eau dans l'ouvrage he (m) | 19,70 | 24,75 | 50,00 |

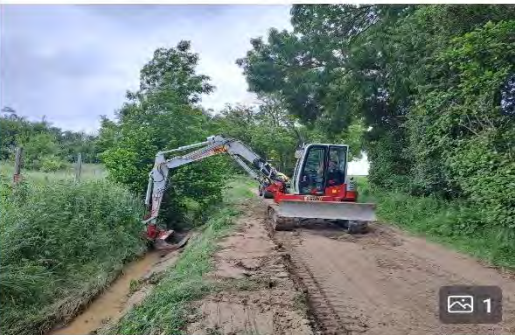
**Puiseux-en-France**  
Equipe Tersen  
le 23/05/2024 - 11:17

L'épisode orageux observé en début de mois, tout comme celui survenu en mai 2018, montrent un dysfonctionnement hydraulique du bassin versant situé à l'Est du chemin de la fontaine Sainte Geneviève, dysfonctionnement que notre aménagement va à terme corriger. La partie Est de notre aménagement n'a pas encore débuté. Il est à noter qu'à l'Ouest du chemin, notre aménagement (partie achevée et partie en cours d'aménagement) a parfaitement joué son rôle de régulation hydraulique. L'aménagement global permettra à terme d'éradiquer ce type de phénomène de part et d'autre du chemin.

Afin d'assurer la continuité des fonctionnalités du chemin de la fontaine Sainte Geneviève, des travaux de reprise des désordres constatés en début de mois ont été réalisés par Tersen le mercredi 22 mai dernier.
